HGW Heimstätten-Genossenschaft Winterthur  
Siedlung Grabenacker

# Instandsetzungskonzept

## Instandsetzungskonzept

Für zu erhaltenden Bauten wurde ein Instandsetzungskonzept erstellt, das den Rahmen für die baulichen Eingriffe, insbesondere die energetisch und denkmalpflegerischen Massnahmen, aufzeigt.

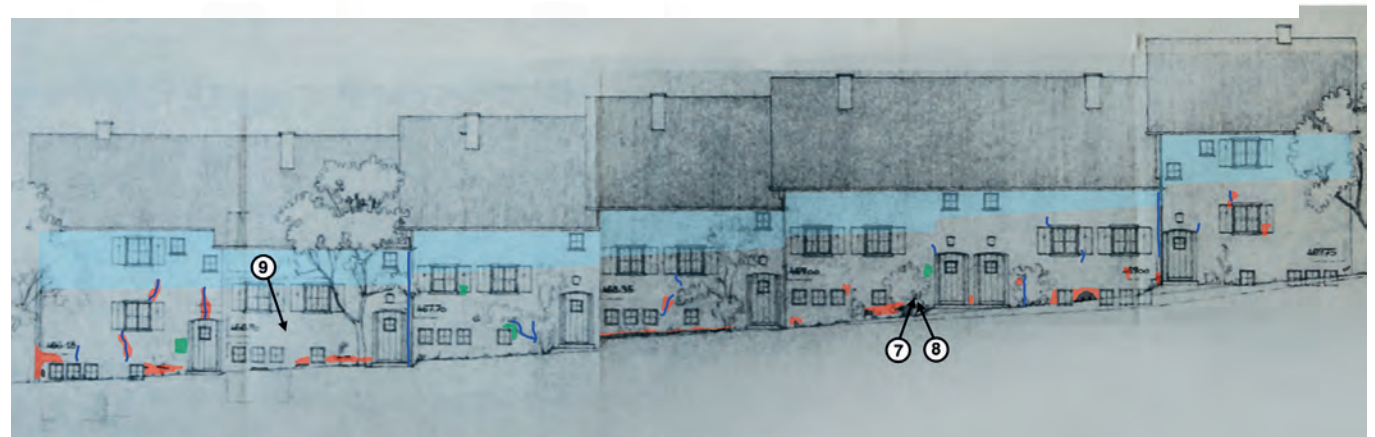
Nordseite

Die vorliegende Bestandsaufnahme der einzelnen Referenzflächen zeigt, dass der Aussenputz .... über alle Häuserzeilen betrachtet, in einem mehrheitlich gebrauchstauglichen Zustand erscheint. Die Häuser, welche sich ursprünglich in farblich differenten, gut materialisierten Naturputzfassaden präsentierten, wurden zu einem späteren Zeitpunkt mit einem Anstrich versehen. Bei den meisten Häuserzeilen wurde für die Verputzflächen dazu eine Organsilikatfarbe verwendet. Im Sockelbereich wie auch in der Anschlusszone zum Verputz und den Kellerabgängen sind die Schäden ... am zahlreichsten....

HGW Grabenacker SA4 / Haus Nr. 57 – 69

Schadenkartierung vom 24. – 25. April 2019

Bei der Sockelzone ist bei einigen Häuserzeilen ein Rückbau von Deck- und Grundputz in Betracht zu ziehen. Für einen Neuaufbau im Sockelbereich würden wir ein offenporiges, mineralisches Sockelputzsystem auf der Basis von Hydraulisch Kalk / Zement empfehlen, welches dann auch mineralisch gestrichen werden sollte, damit aufsteigende Feuchtigkeit schon in diesem Bereich möglichst ungehindert entweichen kann. Eine weitere leichte Konzentration von Schadstellen ist an Ecksituationen zu beobachten. Wichtig ist bei allen Arbeiten, dass die Materialisierung, welche sich mehrheitlich sehr bewährt hat, beibehalten wird. Dies gilt auch für die Tür- und Fenstereinfassungen.

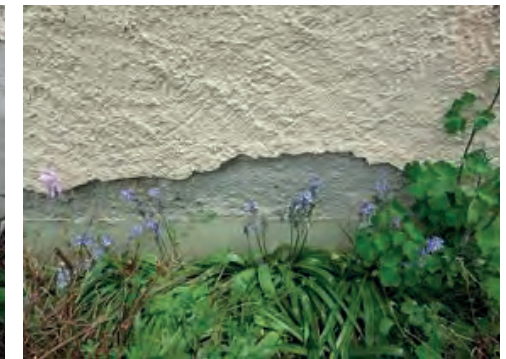
Verputzschäden oberhalb des Sockels

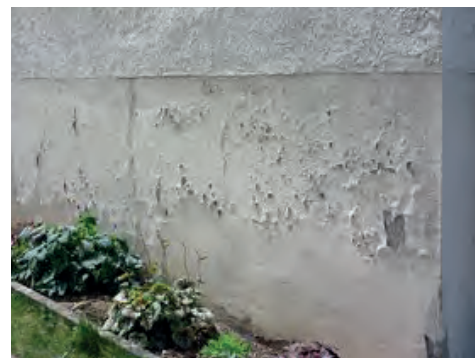
Anstrichablösung im Sockelbereich

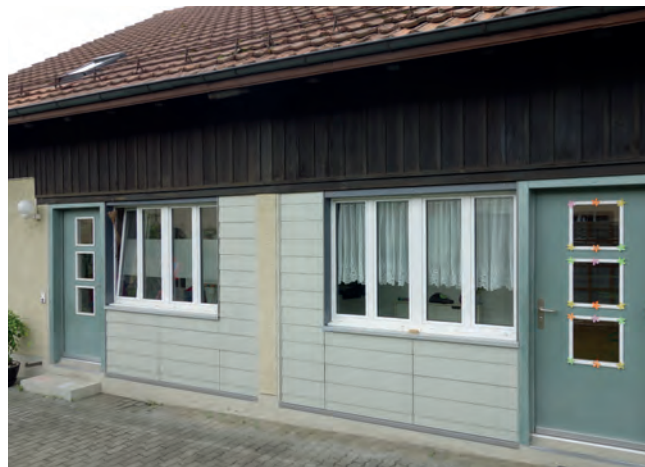
Die heutigen Eingangspartien passen mit ihrer Formensprache und ihrer Materialisierung nicht ins Erscheinungsbild des Bestandes. Mit der Instandsetzung Aussen werden die heutigen Eingangspartien ersetzt.

heutige Eingangspartien

Die Neugestaltung orientiert sich an einem bauzeitlichen Plan. Die früheren Eingangsnischen wiesen gemäss diesem Plan einen Abschluss aus einem Lattenrost auf. Es ist anzunehmen, dass diese Abschlüsse nie ausgeführt wurden.

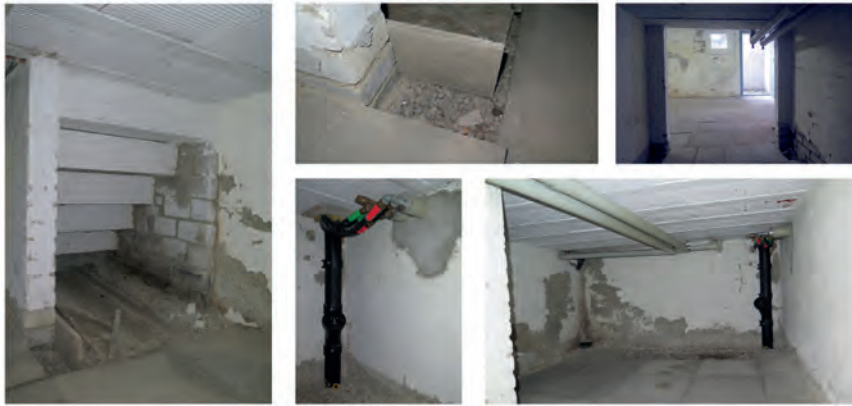
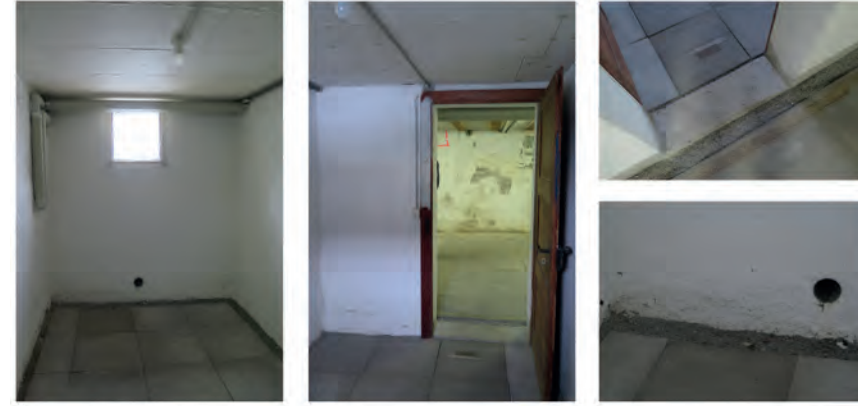
Raum	Bauteil	Material/Konstruktion	Zustand	Massnahmen
U1	Boden	Zementplatten	i.O.	keine Massnahmen
	Wand	Schlammputz	grossflächige Abplatzungen	Aussenwand Verkleidung mit Calciumsilikatplatten, Schlammputz aus Sumpfkalk
	Decke	Hourdisdecke gestrichen	i.O.	Wärmedämmung, Mineralwolle mit Glasfaservlies kaschiert
	Türe			
	Fenster			
	Treppe			
	Elektro			
	Sanitär/Heizung	Kanalisationsleitungen, Wasser- und Heizverteilungen	i.O., Kanalisationsleitungen teilweise neu	bei Strangsanierung je nach Alter Ersatz sämtlicher Ver- und Entsorgungsleitungen
	Schreinerarbeiten			
	Ausstattung			
	Bemerkung	Raumbhöhe ca. 1 m

Raum	Bauteil	Material/Konstruktion	Zustand	Massnahmen
U2	Boden	Zementplatten	i.O.	keine Massnahmen
	Wand	Schlammputz	Ausblühungen	Aussenwand Verkleidung mit Calciumsilikatplatten, Schlammputz aus Sumpfkalk
	Decke	Styroporplatten gestossen mit Glasfaservlies kaschiert	i.O., U-Wert entspricht nicht mehr den heutigen Anforderungen	Wärmedämmung optimieren
	Türe	Holzür gestemmt (bauzeitlich)	gebrauchstauglich, Oberflächen abgenützt	richten, streichen (bei Museumshäuser Oberfläche nur reinigen)
	Fenster	Metallfenster, 1-fach Verglasung (bauzeitlich)	i.O., teilweise rostig	instandstellen, streichen
	Treppe			
	Elektro	Leuchte / AP Installation	i.O., ca. 20 Jahre alt	Anpassungen gemäss geltenden Normen
	Sanitär/Heizung	Heizverteilungen	i.O.	keine Massnahmen
	Schreinerarbeiten			
	Ausstattung			
	Bemerkung	'Luftsiphon' in Aussenwand

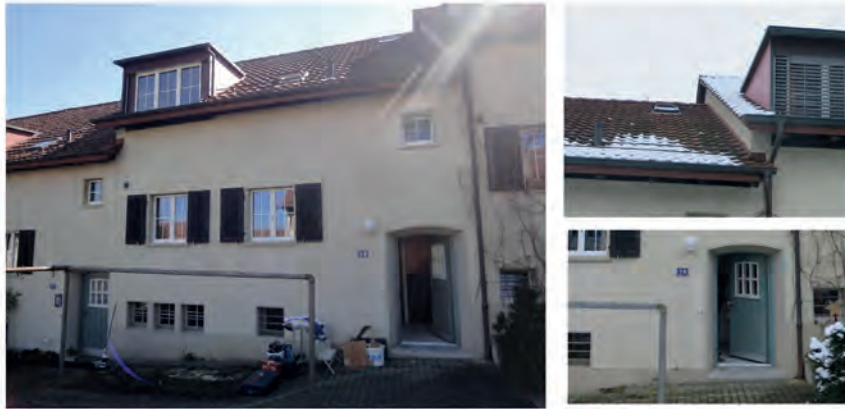
Raum	Bauteil	Material/Konstruktion	Zustand	Massnahmen
Nord-/ fassade	Dach	Satteldach, Flachschiebeziegel	i.O.	Einbau Dachabsturzicherung
	Einfassungen, Bleche, Deckstreifen, Rinnen, Rohre	Kupfer	i.O.	Anschlüsse und Fugen auf Dichtigkeit überprüfen
	Trauf-Ortbretter	Holz gestrichen	i.O. Farbanstrich örtlich verwittert	streichen
	Dachuntersicht	Sparren und Ziegellattung gestrichen, Untersicht Flachschiebeziegel	i.O.	keine Massnahmen
	Fassade (Wurmputz)	Kalk- Zementputz mit Organosilikatfarbe gestrichen	örtliche Hohlstellen und Risse	Schadstellen sanieren, punktueller Ersatz des Deckputzes, Fassade reinigen und streichen
	Sockel (feiner Abrieb)	Kalk- Zementputz mit Organosilikatfarbe gestrichen	Schalenbildungen, Abplatzungen bei Deckputz und Farbanstrich	Schadstellen sanieren (Ersatz prüfen), streichen
	Fenstereinfassung (feiner Abrieb)	Kalk- Zementputz mit Organosilikatfarbe gestrichen	örtliche Abplatzungen, Risse	Schadstellen sanieren, streichen

Fensterbank	Kunststein gestrichen	i.O., Farbanstrich blättert stellenweise ab	streichen
	Fensterladen	Holz mit Acryl- Alkyd-Hybridanstrich	i.O., mit Schadstoffen belastet (Chlomaphtalin, Dichlofluamid)	anschleifen, streichen mit Acryl- Alkyd-Hybridanstrich
	Hauseingangstür	Holz gestrichen, mit Glaseinsatz	i.O.	streichen
	Blockstufe Hauseingang	Kunststein	i.O.	keine Massnahmen
	Bemerkungen	Dachausbauten mit Lukarnen ab 2005

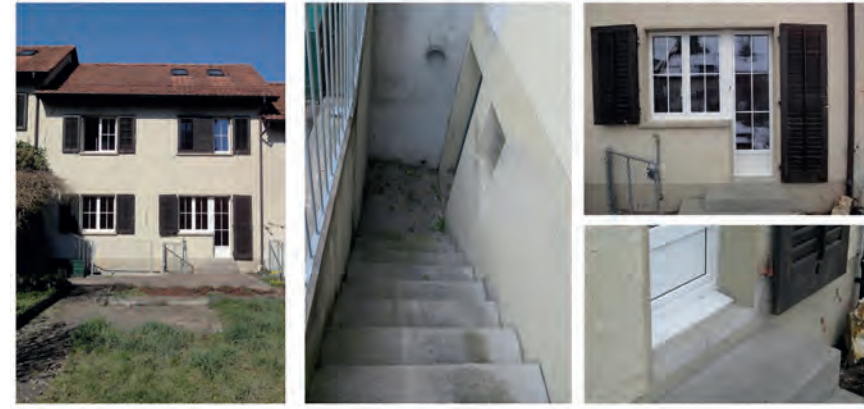
Raum	Bauteil	Material/Konstruktion	Zustand	Massnahmen
Süd- fassade	Dach	Satteldach, Flachschiebeziegel	i.O.	Einbau Dachabsturzicherung
	Einfassungen, Bleche, Deckstreifen, Rinnen, Rohre	Kupfer	i.O.	Anschlüsse und Fugen auf Dichtigkeit überprüfen
	Trauf-Ortbretter	Holz gestrichen	i.O. Farbanstrich örtlich verwittert	streichen
	Dachuntersicht	Sparren und Ziegellattung gestrichen, Untersicht Flachschiebeziegel	i.O.	keine Massnahmen
	Fassade (Wurmputz)	Kalk- Zementputz mit Organosilikatfarbe gestrichen	örtliche Hohlstellen und Risse	Schadstellen sanieren, punktueller Ersatz des Deckputzes, Fassade reinigen und streichen
	Sockel (feiner Abrieb)	Kalk- Zementputz mit Organosilikatfarbe gestrichen	Schalenbildungen, Abplatzungen bei Deckputz und Farbanstrich	Schadstellen sanieren (Ersatz prüfen), streichen
	Fenstereinfassung (feiner Abrieb)	Kalk- Zementputz mit Organosilikatfarbe gestrichen	örtliche Abplatzungen, Risse	Schadstellen sanieren, streichen

Fensterbank	Kunststein gestrichen	i.O., Farbanstrich blättert stellenweise ab	streichen
	Fensterladen	Holz mit Acryl- Alkyd-Hybridanstrich	i.O., mit Schadstoffen belastet (Chlomaphtalin, Dichlofluamid)	anschleifen, streichen mit Acryl- Alkyd-Hybridanstrich
	Aussentreppe	Beton mit Zementüberzug	i.O., ungenügende Sicherheit	Handlauf bei Treppenabgang UG
Staketengeländer	Stahl feuerverzinkt	i.O.	keine Massnahme
