HGW Heimstätten-Genossenschaft Winterthur  
Siedlung Grabenacker

# Instandsetzungskonzept

## Instandsetzungskonzept

Für zu erhaltenden Bauten wurde ein Instandsetzungskonzept erstellt, das den Rahmen für die baulichen Eingriffe, insbesondere die energetisch und denkmalpflegerischen Massnahmen, aufzeigt.

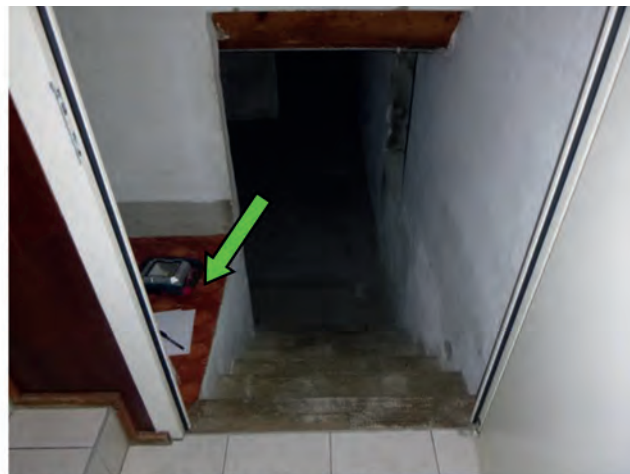
Grabenacker 29, Eingang Keller  
Kunststoffbelag neueren Datums ohne Kleber,  
kein Asbestverdacht

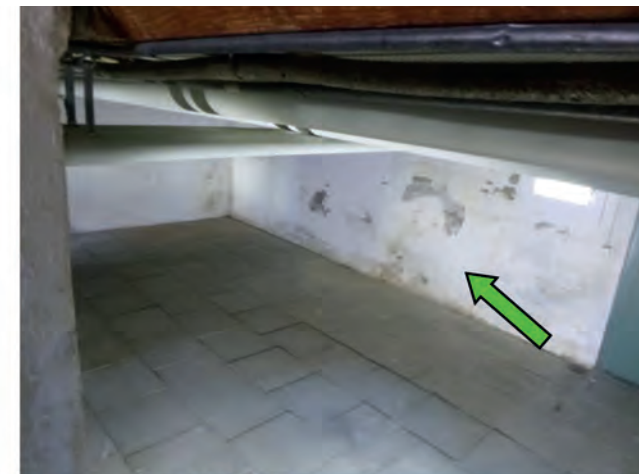
Grabenacker 29, Keller  
EG-VP1, Verputz (Mischprobe)  
kein Asbest

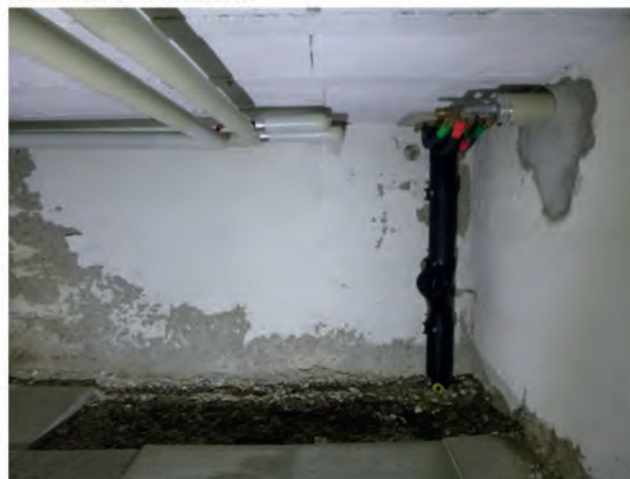
Grabenacker 29, Keller  
Fernwärmeheizung und neuere Leitungen  
kein Asbestverdacht

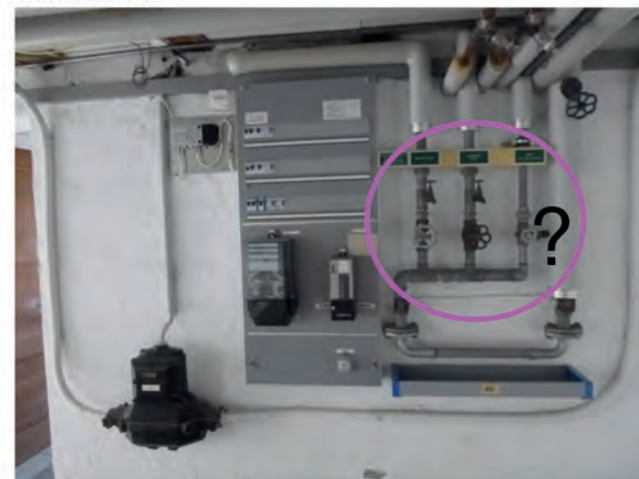
Grabenacker 29, Keller  
neuere Elektrotabelleau und Leitungen, kein  
Asbestverdacht

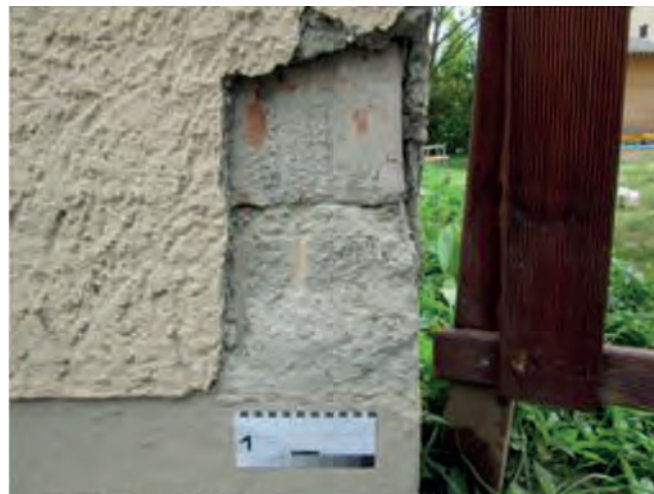
Probeentnahmestelle 1

Die Ergebnisse zeigen zwei nachweisbare Stoffe: Dichlofluanid und Chlornaphtalin. 1-Chlornaphtalin ist ein Insektizid und Fungizid, welches um die Kriegsjahre bis in die 1970er Jahre zur Anwendung im Holzschutz gelangte. Dichlofluanid wurde als Fungizid im Holzschutz ab ca. 1965 verwendet. Beide Stoffe sind für diesen Zweck nicht mehr auf dem Markt und stellen heute eine Altlast in Holzbauteilen dar. Aufgrund der eher kleinräumigen Exposition und der eher geringen Mengen der beiden Stoffe kann von einer Intervention abgesehen werden. Ein Anstrich auf Acryl- / Alkyd-Hybrid Basis kann zur Instandstellung zielführend erneuert werden.

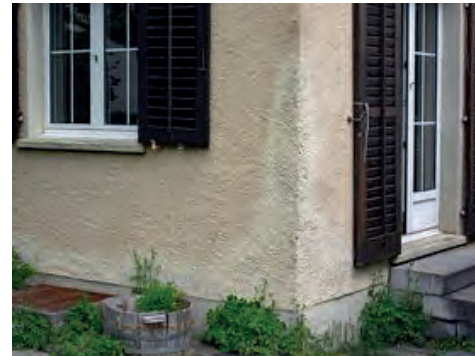
- Fassadrnputz mit diversen Hohl- und Fehlstellen
- Sockelputz erhöhte Feuchtigkeit, Hohl- und Fehlstellen

Reparaturstelle an einer Fassadenecke

- Hohl- und Fehlstellen mit identischem Putzmaterial sanieren und ergänzen. Neuer Anstrich

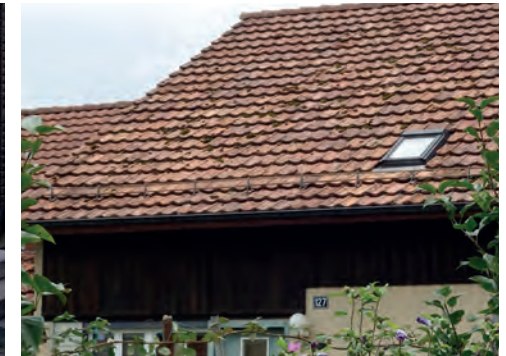
- Oberflächen teilweise verwittert

Fassade mit Holzverkleidung

- Holzverkleidung demontieren, Hohlräume nachdämmen, Holzverkleidung wieder montieren (evt. infolge Schadstoffbelastung Ersatz Holzverkleidung prüfen). Neuer Anstrich

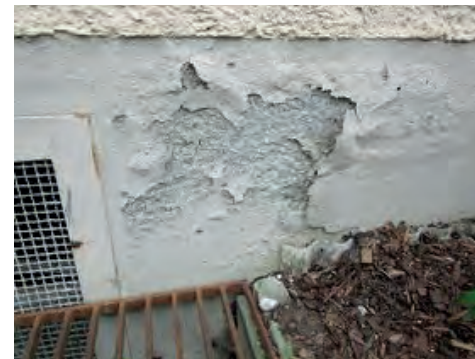
Schadstelle im Sockelbereich und Schalenbildung

- evt. Rückbau Deck- und Grundputz. Neuaufbau mit offenporigem Putzsystem. Neuer Anstrich

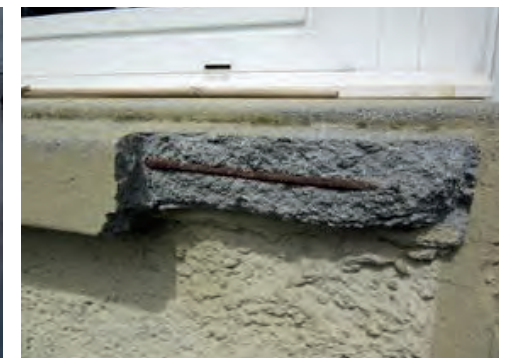
- Leibungen mit diversen Hohl- und Fehlstellen
- Fensterbänke mit verwitterten Oberflächen

Kunststeinfensterbank mit Fehlstelle

- Abplatzungen reprofiliieren. Neuer Anstrich

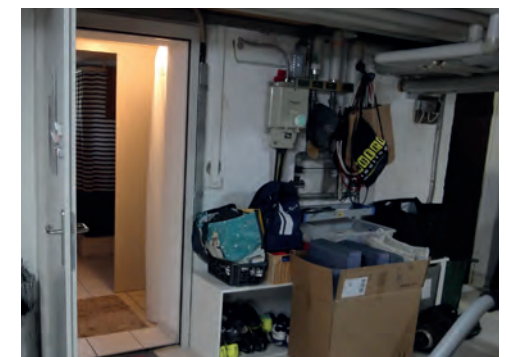
In einem weniger guten Zustand befinden sich infolge erhöhter Feuchtigkeit die Räume im Untergeschoss und die Verteilleitungen an den Kellerdecken. Diese sind zusammen mit der Wasserverteilung veraltet und weisen teilweise stark reduzierte Leitungsquerschnitte auf.

*Wasserverteillbatterie*

- Optimieren Wärmedämmung Kellerdecke
- Ersatz Verteilleitungen
- Ersatz Wasserveteilbatterien
- Aussenwände: Wärmedämmplatten, Sumpfkalkabrieb (Alkalische Materialien verhindern Bildung von Schimmelpilz)
- Innenwände: Wärmedämmputz, Sumpfkalkabrieb

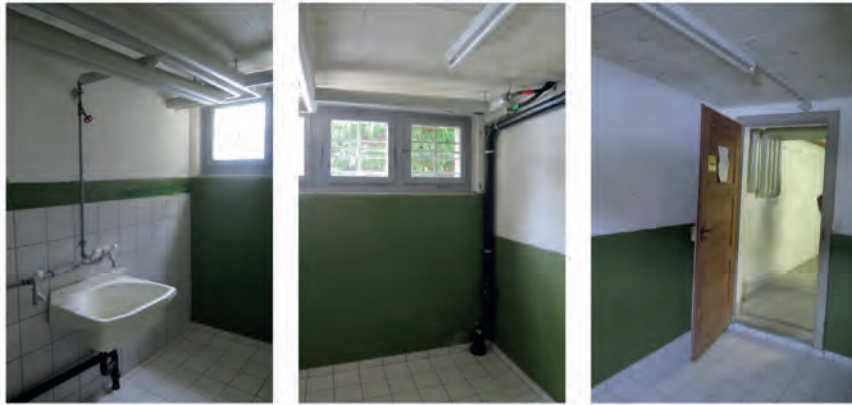
Raum	Bauteil	Material/Konstruktion	Zustand	Massnahmen
U3	Boden	keramischer Plattenbelag	i.O.	keine Massnahmen
	Wand	keramische Platten , Abrieb	i.O.	Aussenwand Verkleidung mit Calciumsilikatplatten, Schlemmputz aus Sumpfkalk
	Decke	Styroporplatten gestossen	i.O., U-Wert entspricht nicht mehr den heutigen Anforderungen	Wärmedämmung optimieren
	Türe	Holztür gestemmt (bauzeitlich)	gebrauchstauglich, Oberflächen abgenützt	richten, streichen (bei Museumshäuser Oberfläche nur reinigen)
	Fenster	Holzfenster Doppelverglasung mit Sprossen (bauzeitlich)	i.O.	richten, streichen, evtl Glaserersatz (IV-Verglasung)
	Treppe			
	Elektro	AP Installation	i.O., ca. 20 Jahre alt	Anpassungen gemäss geltenden Normen
	Sanitär/Heizung	Kanalisationsleitungen, Heizverteilungen, Ausguss	nicht untersucht i.O. i.O.	keine Massnahmen keine Massnahmen
	Schreinerarbeiten			
	Ausstattung			
Bemerkung

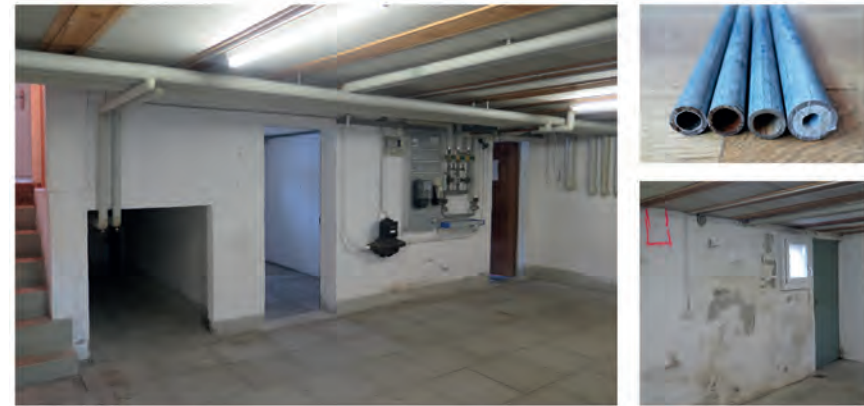
Raum	Bauteil	Material/Konstruktion	Zustand	Massnahmen
U4	Boden	Zementplatten	i.O.	keine Massnahmen
	Wand	Stampfbeton / Abrieb	Abplatzungen bei den Aussenwänden	Aussenwände Verkleidung mit Calciumsilikatplatten, Schlemmputz aus Sumpfkalk
	Decke	Holzbalken / Glaswolle mit Glasfaservlies kaschiert	i.O., U-Wert entspricht nicht mehr den heutigen Anforderungen	Wärmedämmung (mit Glasfaservlies kaschiert) optimieren
	Aussentüre	Metalltür mit Blendrahmen	i.O.	streichen
	Fenster	Kunststofffenster von 1996, IV 2fach Verglasung	i.O.	Fensterersatz
	Treppe	s. EG	s. EG	s. EG
	Elektro	HV, Elektroverteilung Schalter, Steckdosen, AP Installationen	i.O., ca. 20 Jahre alt	Ersatz Hauseinführung, Anpassungen gemäss geltenden Normen
	Sanitär/Heizung	Wasser- und Heizverteilungen, Fernleitungen	Abstellventile verrostet, reduzierte Leitungsquerschnitt bei Fernleitungen (Kalkablagerungen)	Ersatz Abstellventile und Fernleitungen

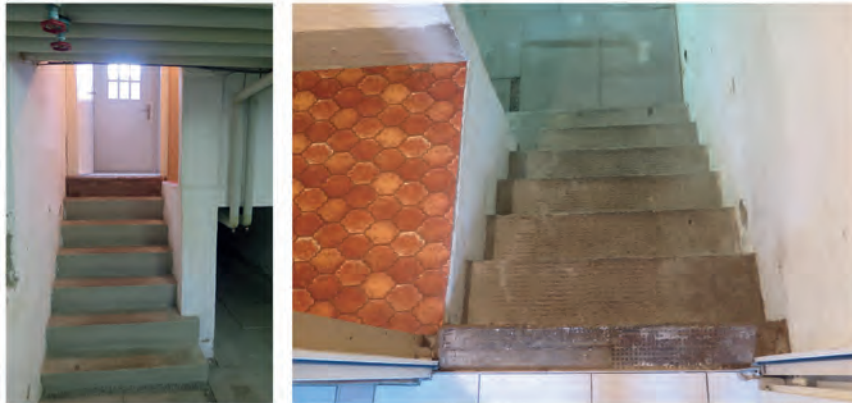
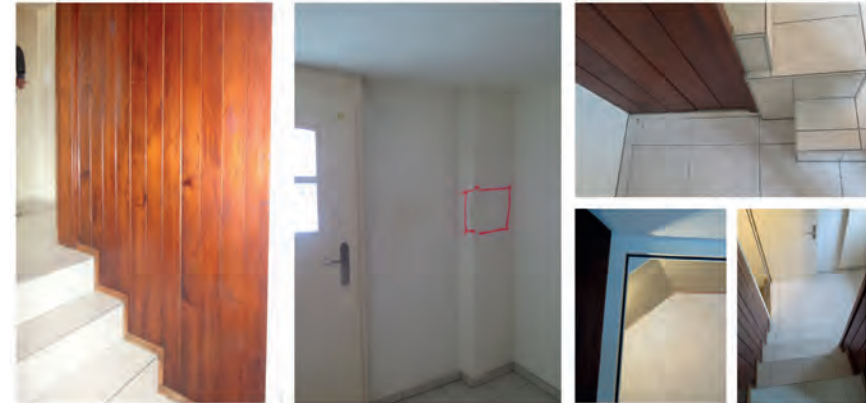
Raum	Bauteil	Material/Konstruktion	Zustand	Massnahmen
01a	Boden	PVC alt (unter Treppe)	i.O.	Ersatz
	Wand	Abrieb, Spanplatte	teilweise Abplatzungen	Ausbessern, streichen, Wärmedämmung optimieren
	Decke	Spanplatte	i.O. verschmutzt	Wärmedämmung optimieren
	Türe	Holz, glattes Türblatt mit Blendrahmen (nicht bauzeitlich)	i.O.	richten, streichen
	Fenster			
	Treppe	Betontreppe, Oberfläche roh	i.O.	reinigen
	Elektro	AP Installationen	i.O.	Anpassungen gemäss geltenden Normen
	Sanitär/Heizung			
	Schreinerarbeiten			
	Ausstattung			
	Bemerkung

Raum	Bauteil	Material/Konstruktion	Zustand	Massnahmen
01	Boden	keramischer Plattenbelag	i.O.	bei Strangsanierung Ersatz (Steinzeugplatten gemäss Farb- Materialkonzept)
	Wand	Abrieb, Täfer Sockelleiste Platten	i.O. i.O.	streichen, auffrischen Ersatz
	Decke	Weissputz gestrichen	i.O.	streichen
	Aussentüre	Holztür gestrichen mit Blendrahmen, und Glasausschnitt	i.O.	Türe richten, Oberflächen auffrischen
	Fenster			
	Treppe	keramischer Plattenbelag	i.O.	bei Strangsanierung Ersatz (Steinzeugplatten)
	Elektro	Sonnerie, AP Installationen	i.O.	Anpassungen gemäss geltenden Normen
	Sanitär/Heizung	Steigschacht Sanitär Heizwand	i.O.	Ersatz bei Strangsanierung streichen
	Schreinerarbeiten	Täferverkleidung (Trennwände)	i.O.	Oberflächen auffrischen oder streichen
	Ausstattung			
	Bemerkung

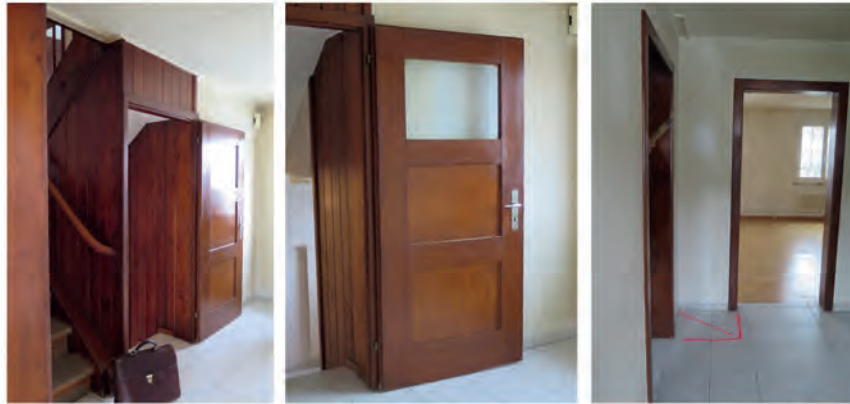
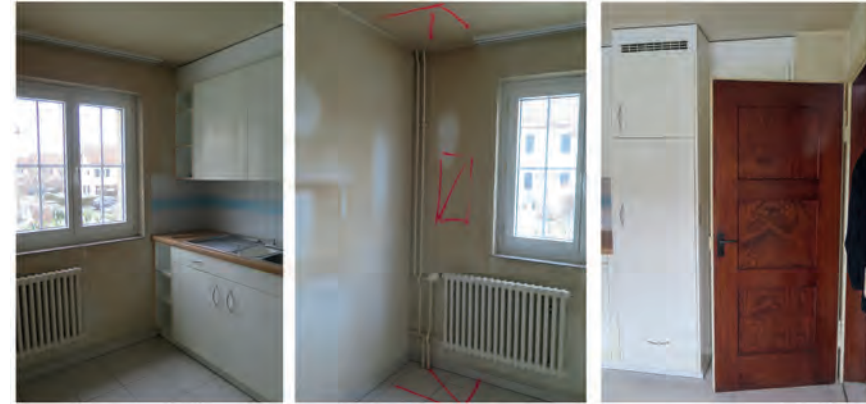
Raum	Bauteil	Material/Konstruktion	Zustand	Massnahmen
02	Boden	keramischer Plattenbelag	i.O.	Ersatz bei Strangsanierung (Steinzeugplatten gemäss Farb- Materialkonzept)
	Wand	Abrieb Sockelleiste Platten	i.O. Wände stark vergilbt i.O.	streichen Ersatz bei Strangsanierung
	Decke	Pavatex, Deckenleiste	i.O. Decke vergilbt	streichen
	Türe	Holztür gestemmt	i.O.	Türe richten, Oberflächen auffrischen oder streichen
	Fenster	Kunststofffenster von 1996, IV-2-fachVerglasung, mit Sprossen	i.O.	keine Massnahme, bei Ersatz Holzfenster gestrichen, IV-2-fach Verglasung, mit Sprossen
	Treppe			
	Elektro	Schalter , Steckdose , Lampenstelle	i.O. teilweise veraltet	Anpassungen gemäss geltenden Normen
	Sanitär/Heizung	Röhrenradiator	i.O.	streichen
	Schreinerarbeiten	Täfer Wandverkleidung	i.O.	Oberflächen auffrischen oder streichen
	Ausstattung	Vorhangschiene (zweifach)		
	Bemerkung

Raum	Bauteil	Material/Konstruktion	Zustand	Massnahmen
03	Boden	keramischer Plattenbelag	i.O.	bei Erneuerung der Einbauküche Ersatz (Steinzeugplatten gemäss Farb- Materialkonzept)
	Wand	Abrieb /keram. Platten (Rückwand Küchenzeile), Sockelleiste Platten	i.O. Wände stark vergilbt und abgenutzt	Ausbessern, streichen, Ersatz Plattenschild bei Erneuerung Einbauküche
	Decke	Weissputz gestrichen	i.O.	streichen
	Türe	Holztür gestemmt	i.O. einseitig weiss gestrichen	Türe richten, Oberflächen auffrischen, streichen
	Fenster	Kunststofffenster von 1996, IV-2-fachVerglasung, mit Sprossen	i.O.	keine Massnahme, bei Ersatz Holzfenster gestrichen, IV-2-fach Verglasung, mit Sprossen
	Treppe			
	Elektro	Schalter , Steckdosen , Lampenstelle	i.O.	Anpassungen gemäss geltenden Normen
	Sanitär/Heizung	Röhrenradiator	i.O.	streichen
	Schreinerarbeiten			
	Ausstattung	Einbauküche mit Kunstharzfronten un Abdeckung aus Massivholz, ca. 20 Jahre alt	i.O.	keine Massnahme

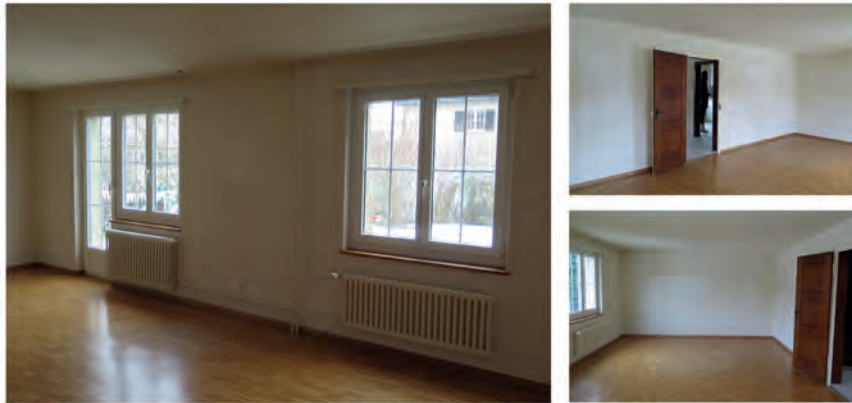
Raum	Bauteil	Material/Konstruktion	Zustand	Massnahmen
04	Boden	Klötzlparkett Eiche	i.O. Oberfläche teilweise abgenutzt	schleifen, ölen oder versiegeln
	Wand	Raufasertapete, Sockelleiste Holz	i.O.	streichen
	Decke	Weissputz gestrichen	i.O.	streichen
	Türe	Holztür gestemmt	i.O.	richten, Oberflächen auffrischen oder streichen
	Fenster	Kunststofffenster von 1996, IV-2-fach Verglasung, mit Sprossen	i.O.	keine Massnahme, bei Ersatz Holzfenster gestrichen, IV-2-fach Verglasung, mit Sprossen
	Treppe			
	Elektro	Schalter, Steckdosen, Lampenstelle	i.O. teilweise veraltet	Anpassungen gemäss geltenden Normen
	Sanitär/Heizung	Röhrenradiator	i.O.	streichen
	Schreinerarbeiten	Fensterbank Holz lackiert, Vorhangbretter Holz gestrichen	i.O. i.O.	schleifen, lackieren streichen
	Ausstattung			
	Bemerkung

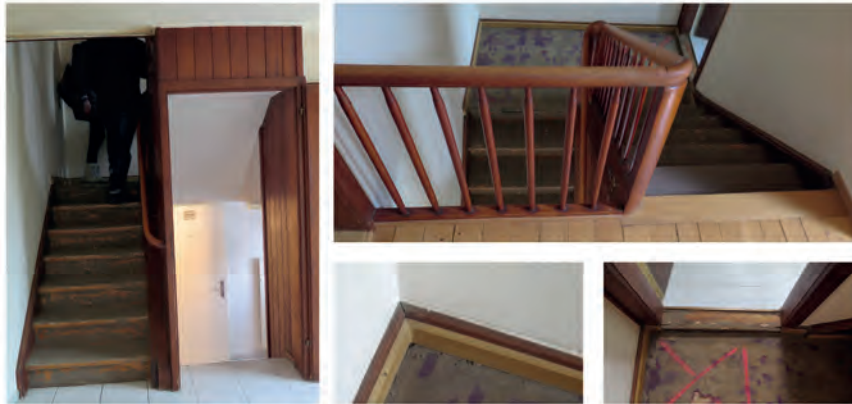
Raum	Bauteil	Material/Konstruktion	Zustand	Massnahmen
11a	Boden	Holzriemen	verschmutzt	schleifen, ölen oder versiegeln
	Wand	Abrieb	i.O.	streichen
	Decke	Pavatex	i.O.	streichen, bei Ersatz Gipsplatten mit Weissputz
	Türe			
	Fenster			
	Treppe	Holztreppe mit Zwischenpodest	i.O., Oberfläche stark abgenutzt	schleifen, ölen oder versiegeln
	Elektro	AP Installation	i.O.	Anpassungen gemäss geltenden Normen
	Sanitär/Heizung			
	Schreinerarbeiten	Lambrie, Handlauf (bis Zwischenpodest), Staketengeländer	i.O.	Oberflächen auffrischen oder streichen
	Ausstattung			
	Bemerkung

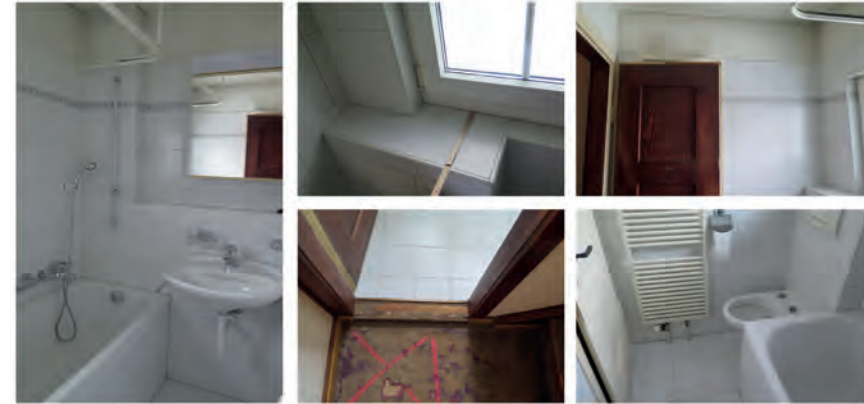
Raum	Bauteil	Material/Konstruktion	Zustand	Massnahmen
11	Boden	keramischer Plattenbelag	i.O.	Ersatz bei Strangsanierung (Steinzeugplatten gemäss Farb- Materialkonzept)
	Wand	keramische Platten Abrieb	i.O. i.O.	Ersatz bei Strangsanierung streichen
	Decke	Abrieb	i.O.	streichen
	Türe	Holztür gestemmt	i.O. einseitig weiss gestrichen	Türe richten, Oberflächen auffrischen od. streichen
	Fenster	Kunststofffenster von 1996, IV-2-fachVerglasung, mit Sprossen	i.O.	keine Massnahme, bei Ersatz Holzfenster gestrichen, IV-2-fach Verglasung, mit Sprossen
	Treppe			
	Elektro	UP-Installation, Schalter, Steckdose	i.O.	Anpassungen gemäss geltenden Normen
	Sanitär/Heizung	Handtuchradiator, WC, Waschtisch, Badewanne	i.O.	Ersatz bei Strangsanierung
	Schreinerarbeiten			
	Ausstattung			
	Bemerkung	Steigschacht	i.O.	Ersatz bei Strangsanierung

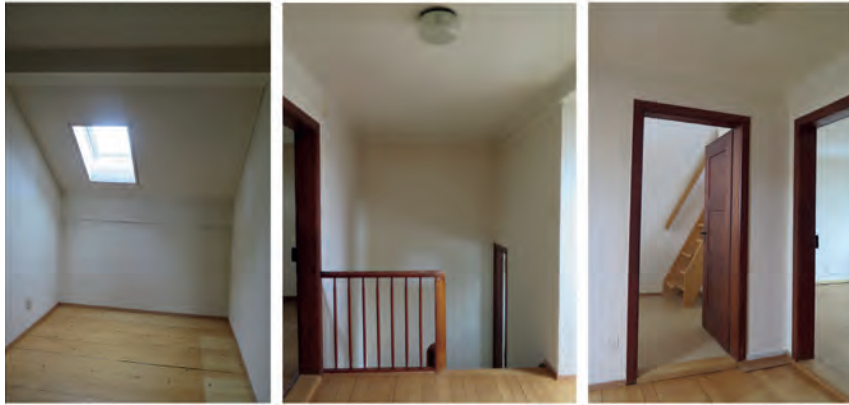
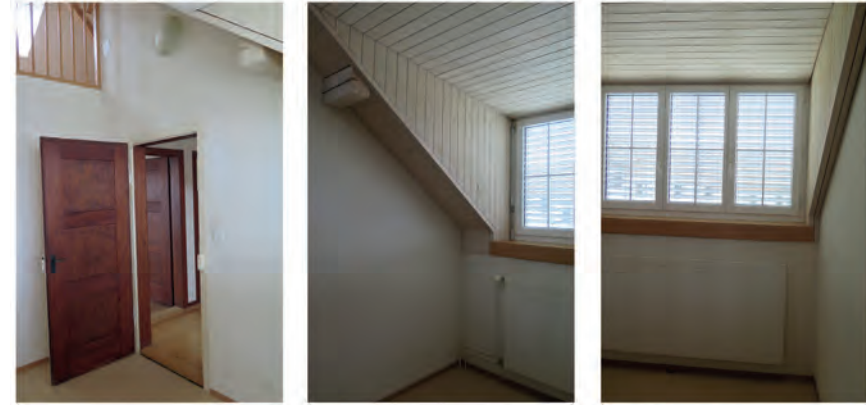
Raum	Bauteil	Material/Konstruktion	Zustand	Massnahmen
12	Boden	Riemenboden Tanne	i.O. teils vergilbt	schleifen, ölen oder versiegeln
	Wand	Abrieb	i.O.	streichen
	Decke	Pavatex	i.O.	streichen, bei Ersatz Gipsplatten mit Weissputz
	Türe	Holztüren gestemmt	i.O.	richten, Oberflächen auffrischen oder streichen
	Fenster	Kunststofffenster, Velux Dachfenster	i.O.	keine Massnahmen
	Treppe			
	Elektro	Schalter / Steckdosen / Abzweigdose / Leuchte	i.O. teilweise veraltet	Anpassungen gemäss geltenden Normen
	Sanitär/Heizung			
	Schreinerarbeiten			
	Ausstattung			
Bemerkung

Raum	Bauteil	Material/Konstruktion	Zustand	Massnahmen
13	Boden	Linoleum	i.O.	keine Massnahmen
	Wand	Abrieb	i.O.	keine Massnahmen
	Decke	Holztafer lasiert	i.O.	keine Massnahmen
	Türe	Holztür gestemmt	i.O.	richten, Oberflächen auffrischen oder streichen
	Fenster	Kunststofffenster, IV-Verglasung, Sprossen	i.O.	keine Massnahme, bei Ersatz Holzfenster gestrichen, IV-2-fach Verglasung, mit Sprossen
	Treppe			
	Elektro	Schalter / Steckdosen / Leuchte	i.O.	Anpassungen gemäss geltenden Normen
	Sanitär/Heizung	Heizwand	i.O.	streichen
	Schreinerarbeiten	Fensterbank aus Massivholz	i.O.	keine Massnahmen
	Ausstattung			
Bemerkung

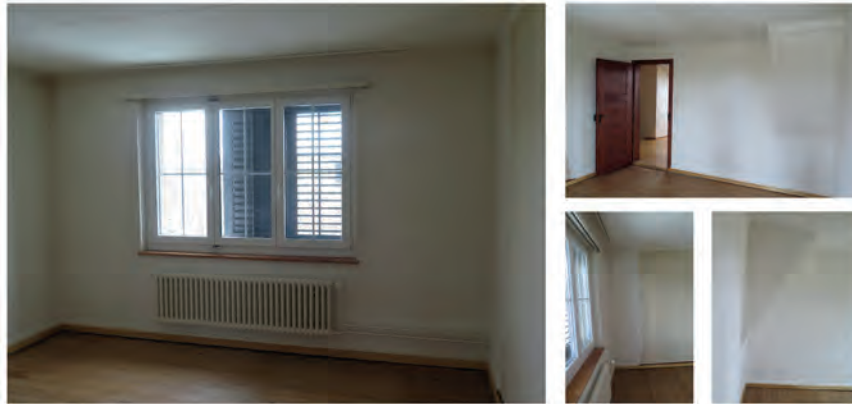
Raum	Bauteil	Material/Konstruktion	Zustand	Massnahmen
14	Boden	Riemenparkett Tanne	i.O.	schleifen, ölen oder versiegeln
	Wand	Strukturtapete mit Schaumstoffhinterlage	i.O., Oberfläche abgenutzt	streichen, evt. Ersatz durch Raufasertapete
	Decke	Pavatex	i.O.	streichen, bei Ersatz Gipsplatten mit Weissputz
	Türe	Holztür gestemmt	i.O.	richten, Oberflächen auffrischen oder streichen
	Fenster	Kunststofffenster von 1996, IV-2-fachVerglasung, mit Sprossen	i.O.	keine Massnahme, bei Ersatz Holzfenster gestrichen, IV-2-fach Verglasung, mit Sprossen
	Treppe			
	Elektro	Schalter / Steckdosen / Lampenstelle	i.O. teilweise veraltet	Anpassungen gemäss geltenden Normen
	Sanitär/Heizung	Röhrenradiator	i.O.	streichen
	Schreinerarbeiten	Fensterbank Holz Vorhangbrett Lambrie	i.O. i.O. i.O.	schleifen, lackieren streichen auffrischen oder streichen
	Ausstattung			
	Bemerkung

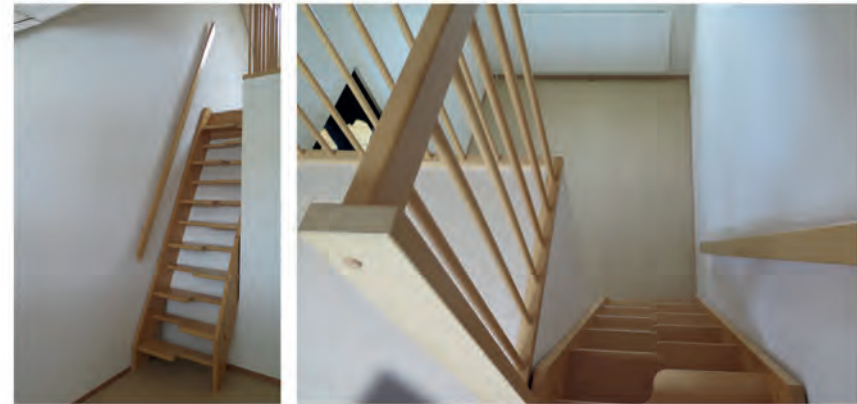
Raum	Bauteil	Material/Konstruktion	Zustand	Massnahmen
21a	Boden			
	Wand	Abrieb	i.O.	streichen
	Decke	Holztafer lasiert	i.O.	keine Massnahmen
	Türe			
	Fenster			
	Treppe	Samba-Holztreppe Massivholz, versiegelt	i.O.	keine Massnahmen
	Elektro	Installation bei Dachausbau	i.O.	keine Massnahmen
	Sanitär/Heizung			
	Schreinerarbeiten	Holzstaketengeländer, lackiert	i.O.	keine Massnahmen
	Ausstattung			
	Bemerkung

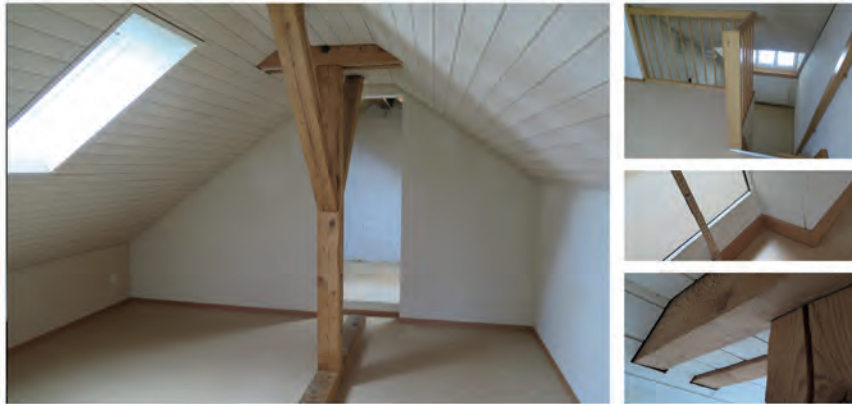
Raum	Bauteil	Material/Konstruktion	Zustand	Massnahmen
21	Boden	Linoleum	i.O.	keine Massnahmen
	Wand	Holztäfer lasiert, Spanplatte	i.O.	keine Massnahmen
	Decke	Holztäfer lasiert	i.O.	keine Massnahmen
	Türe			
	Fenster	Kunststofffenster, Velux Dachfenster	i.O.	keine Massnahmen
	Treppe			
	Elektro	Schalter, Steckdosen, Abzweigdose	i.O.	keine Massnahmen
	Sanitär/Heizung			
	Schreinerarbeiten			
	Ausstattung			
	Bemerkung	Sichtbares Konstruktionsholz, unbehandelt		keine Massnahmen

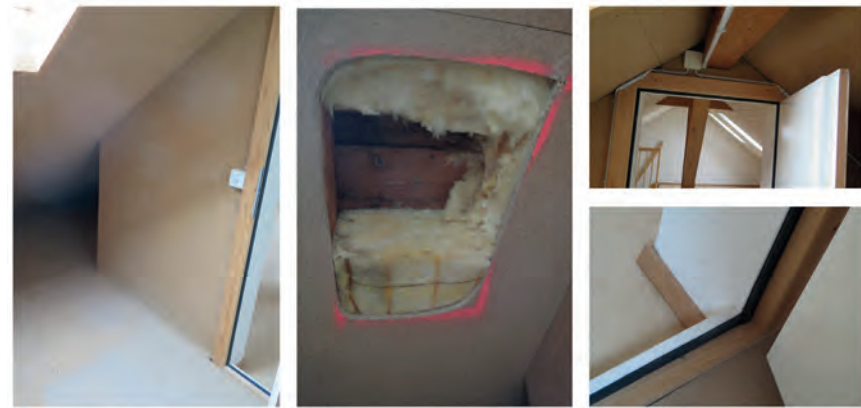
Raum	Bauteil	Material/Konstruktion	Zustand	Massnahmen
22	Boden	Spanplatte auf mineralischer Mineralwolle	i.O.	evt. optimieren der Wärmedämmung
	Wand	Spanplatte	i.O.	keine Massnahme
	Decke	Spanplatte	i.O.	keine Massnahme
	Türe	Holztür (glatt) mit Blendrahmen, überfälscht	i.O.	keine Massnahme
	Fenster	Kunststofffenster, Velux Dachfenster	i.O.	keine Massnahme
	Treppe			
	Elektro	Schalter, Steckdosen, Abzweigdose, Elektroinstallationen AP (s. Treppenaufgang)	i.O.	keine Massnahme
	Sanitär/Heizung			
	Schreinerarbeiten			
	Ausstattung			
	Bemerkung	Boden gegenüber Galerie um 10 cm erhöht (Dämmung)

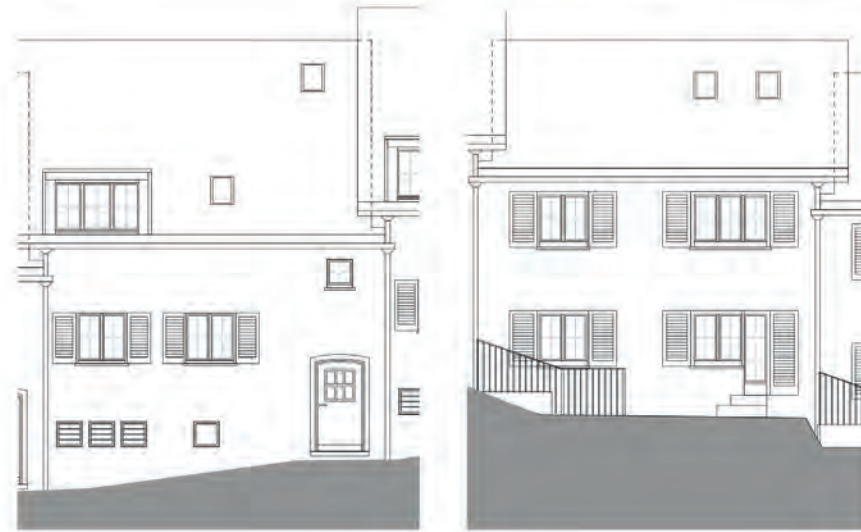
Raum	Bauteil	Material/Konstruktion	Zustand	Massnahmen
Nord-/ fassade	Dach	Satteldach, Flachschiebeziegel	i.O.	Einbau Dachabsturzicherung
	Einfassungen, Bleche, Deckstreifen, Rinnen, Rohre	Kupfer	i.O.	Anschlüsse und Fugen auf Dichtigkeit überprüfen
	Trauf-Ortbretter	Holz gestrichen	i.O. Farbanstrich örtlich verwittert	streichen
	Dachuntersicht	Sparren und Ziegellattung gestrichen, Untersicht Flachschiebeziegel	i.O.	keine Massnahmen
	Fassade (Wurmputz)	Kalk- Zementputz mit Organosilikatfarbe gestrichen	örtliche Hohlstellen und Risse	Schadstellen sanieren, punktueller Ersatz des Deckputzes, Fassade reinigen und streichen
	Sockel (feiner Abrieb)	Kalk- Zementputz mit Organosilikatfarbe gestrichen	Schalenbildungen, Abplatzungen bei Deckputz und Farbanstrich	Schadstellen sanieren (Ersatz prüfen), streichen
	Fenstereinfassung (feiner Abrieb)	Kalk- Zementputz mit Organosilikatfarbe gestrichen	örtliche Abplatzungen, Risse	Schadstellen sanieren, streichen
